24 oktober 2013

I höst har reparationen av spinneriets vattenhjul i Strömsborg påbörjats.

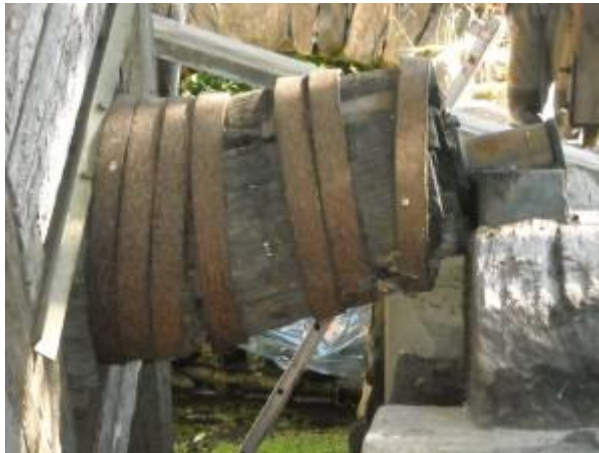
Bilden visar den brustna axeln till vattenhjulet vid spinneriet i Strömsborg. Axeln är av ek, cirka 6 meter lång och fyrkantsågad med måtten 55 x55 cm. Det nuvarande vattenhjulet byggdes 1935 och då fanns enligt anteckningar axeln redan på plats. Den ursprungliga fabriken uppfördes 1837.

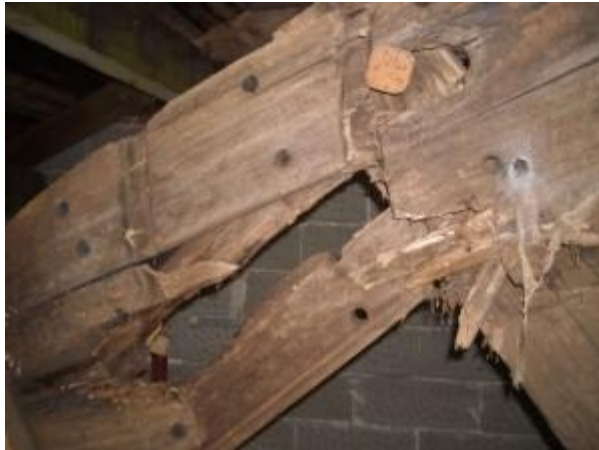
Vattenhjulet från 1935 är till stora delar ruttet och kan inte renoveras utan måste bytas ut i sin helhet.

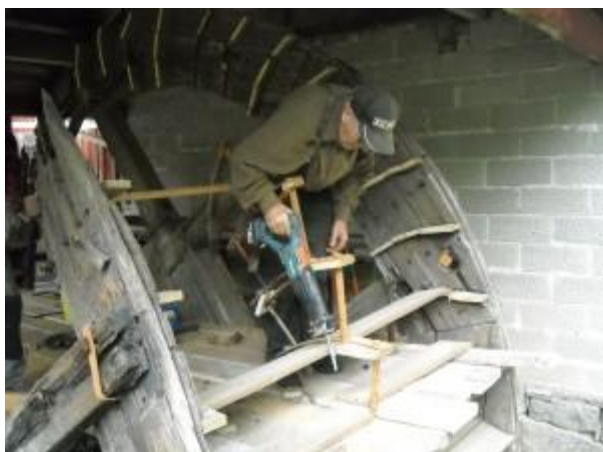
Hela det gamla vattenhjulet demonteras bit för bit. Alla järnbeslag och bultar kommer att återanvändas.

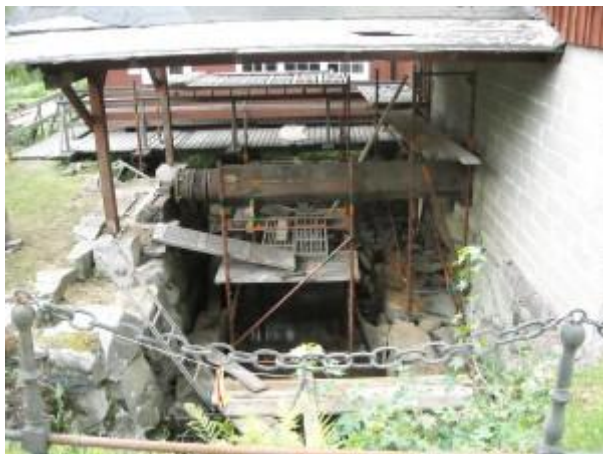
Vattenhjulet är nu borttaget och endast axeln återstår.

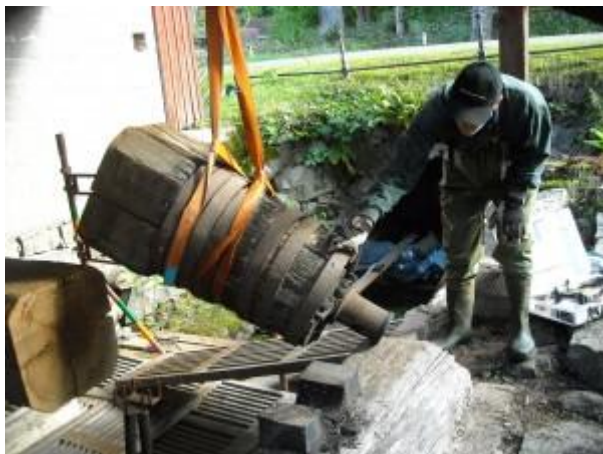
Den brutna axeln är nu kapad och lyfts bort. Axeln var rutten i centrum vid kapstället och ytterligare ca en meter fick kapas bort.
